## Tenth Environmental Monitoring Report of the Preservation and Safe Management Stage of the “Mina de Cobre Panamá” Project – 2025

Environmental Impact Study category III in force and approved by Resolution DIEORA IA-1210-2011 and modification approved by Resolution DIEORA-0871-2013.

Field inspection:  
September 30 to October 4, 2024.

Receipt of the report by the Ministry of Environment:  
**April 4, 2025**

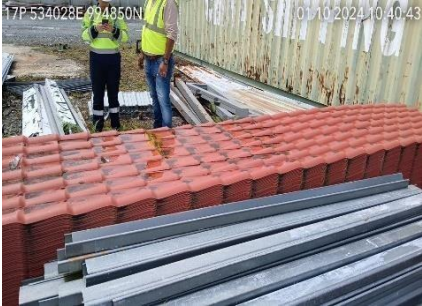
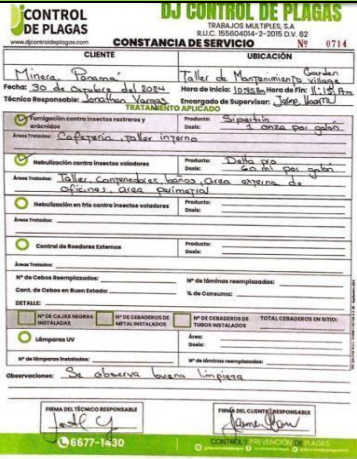
| FIELD FINDINGS REPORT - 10th SI SAFE MANAGEMENT PLAN | | | | | | | | |
|---|---|---|---|---|---|---|---|---|
| 1 | 13072 | Not compliant | Stagnant water with mosquito larvae was observed in some roof sheets located at the side of the workshop. | SK Workshop - Port | Alex Montero | | The materials are being adapted to prevent the accumulation of stagnant water. In addition, pest control activities continue in the area. | |

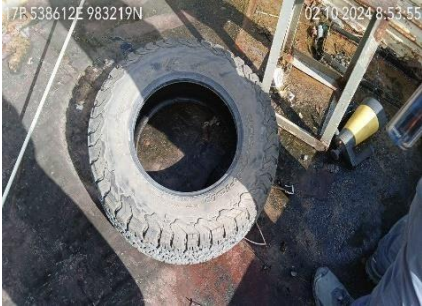
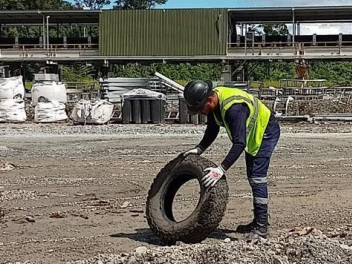
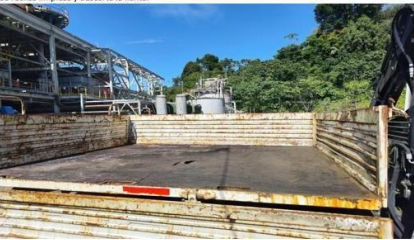
| FIELD FINDINGS REPORT - 10th SI SAFE MANAGEMENT PLAN | | | | | | | | |
|---|---|---|---|---|---|---|---|---|
| 2 | 13072 | Not compliant | A truck containing a tire with stagnant water containing mosquito larvae was observed. It should be noted that the area is not operational. | Cyclone Plant | Saskia Jiménez | | Tires are removed and personnel are reinforced to maintain order and cleanliness in the work areas. | <br> |
