## Ninth Environmental Monitoring Report of the Preservation and Safe Management Stage of the “Mina de Cobre Panamá” Project – 2024

Environmental Impact Study category III in force and approved by Resolution DIEORA IA-1210-2011 and modification approved by Resolution DIEORA-0871-2013.

Field inspection:  
May 13 to 17, 2024.

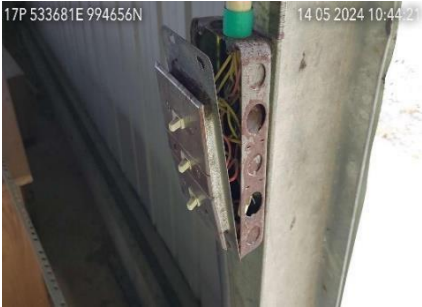
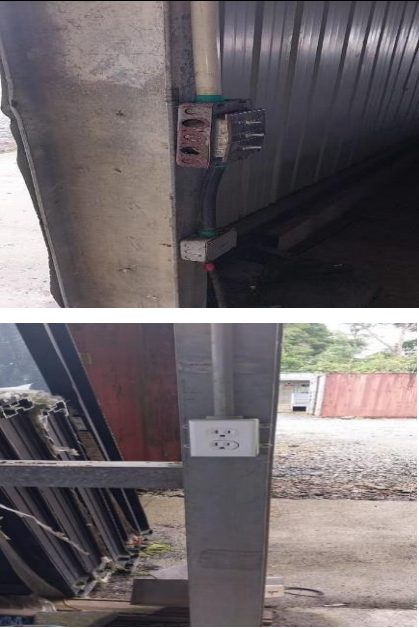
| REPORT OF FIELD FINDINGS - 9th SI SAFE MANAGEMENT PLAN | | | | | | | | |
|---|---|---|---|---|---|---|---|---|
| 1 | 13088 | Not compliant | A set of switches, boxes and electrical outlet of the same circuit (operational) were observed without safety covers and with exposed wires. | MICSA Workshop - Punta Rincón | Paulino Gómez | | The electrical contractor was contacted to verify the circuit, and subsequently placed safety covers to avoid exposed wires. | |

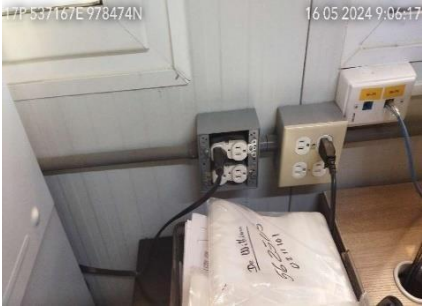
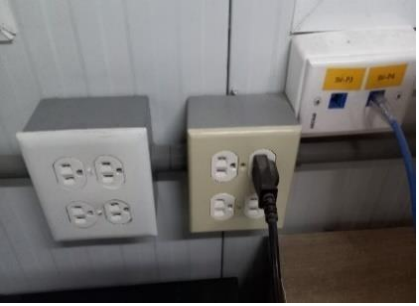
| REPORT OF FIELD FINDINGS - 9th SI SAFE MANAGEMENT PLAN | | | | | | | | |
|---|---|---|---|---|---|---|---|---|
| 2 | 13088 | Not compliant | An electrical outlet without a safety cover was observed, to which a microwave oven was connected. | MSA Warehouse | Mathieu Dufour | | The circuit to the outlet was checked and the placement of the cover was coordinated for safety. | |

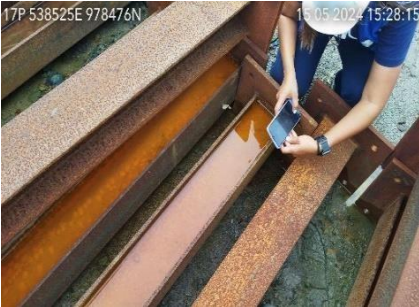
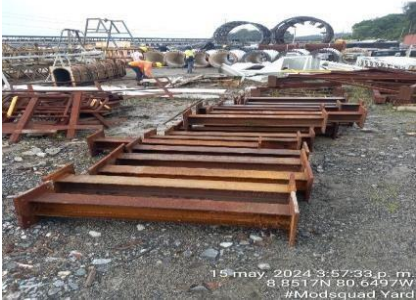
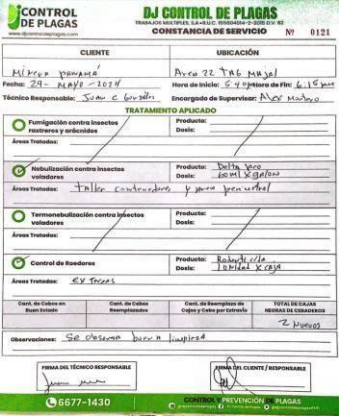
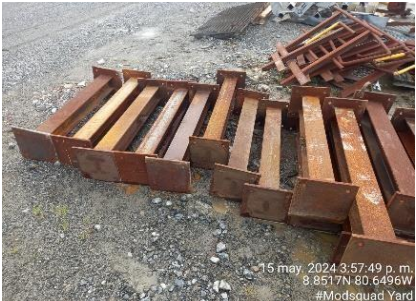
| REPORT OF FIELD FINDINGS - 9th SI SAFE MANAGEMENT PLAN | | | | | | | | |
|---|---|---|---|---|---|---|---|---|
| 3 | 13072 | Not compliant | There was evidence of stagnant water with mosquito larvae in H-beams located specifically on one side of the paint shop. | Taller Modsquad - Área 22 | Manuel Fernández | | The stagnant water is emptied and H-beams are placed with angles on both sides to prevent water stagnation.<br><br>The fumigation certificate is in force. | <div><p>15 may, 2024 3:57:33 p. m.<br/>8 8517N 80 6496W<br/>#Modsquad Yard</p></div> <div></div> <div><p>15 may, 2024 3:57:49 p. m.<br/>8 8517N 80 6496W<br/>#Modsquad Yard</p></div> |

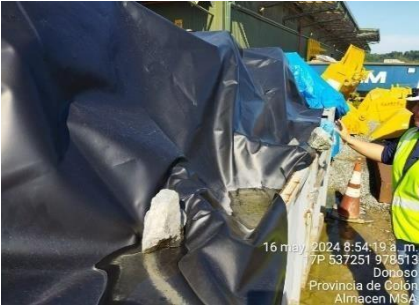
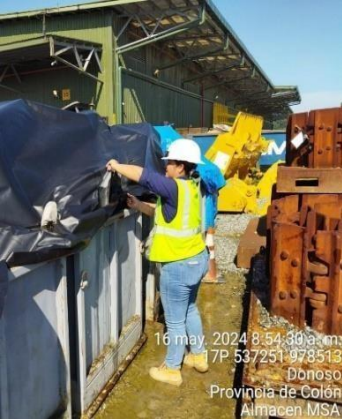
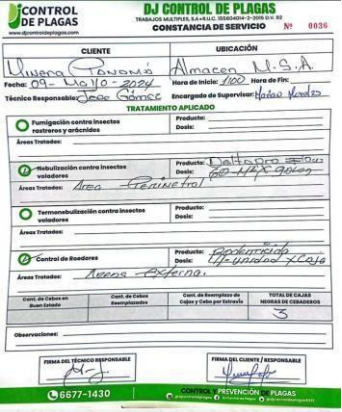
| REPORT OF FIELD FINDINGS - 9th SI SAFE MANAGEMENT PLAN | | | | | | | | |
|---|---|---|---|---|---|---|---|---|
| 4 | 13072 | Not compliant | The presence of stagnant water with mosquito larvae and pupae in a plastic tarp was observed. | MSA Warehouse | Mathieu Dufour | | Stagnant water is removed from the plastic sheeting and placed in such a way that it does not accumulate water. A fumigation certificate is in force. | <br> |

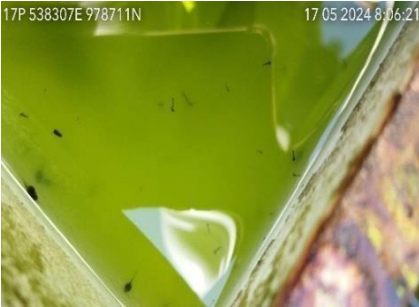
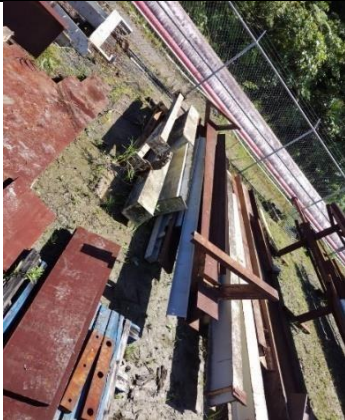
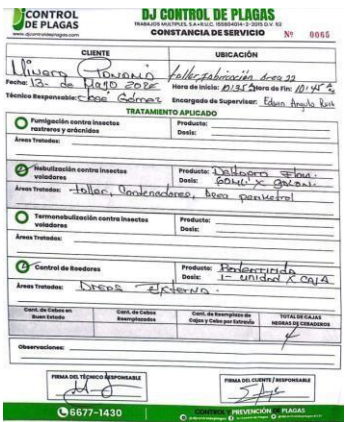
| REPORT OF FIELD FINDINGS - 9th SI SAFE MANAGEMENT PLAN | | | | | | | | |
|---|---|---|---|---|---|---|---|---|
| 5 | 13072 | Not compliant | The presence of stagnant water with mosquito larvae was observed. | Fabrication Workshop - Area 22 | Edwin Angulo | | Stagnant water is eliminated, and H beams are installed with angles on both sides to prevent water from stagnating. Fumigation certificate is in force. | <br> |
